4. Toathrone haja-asutusalueelle Sahalahteen (käytössä yli 20 vuotta)

4.1 Yleiset tiedot kohteesta

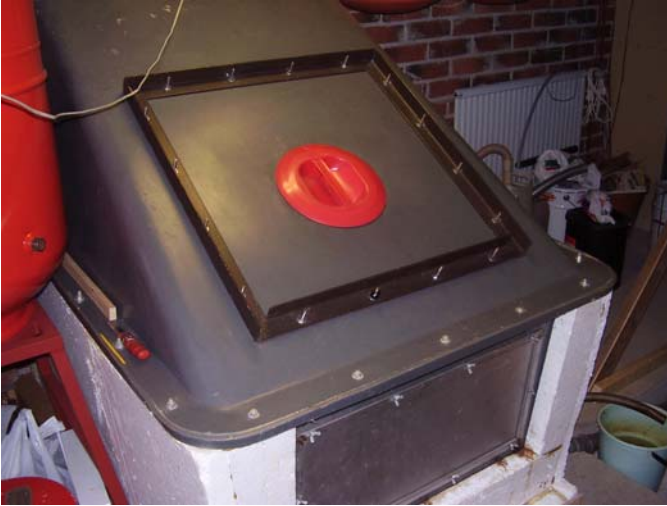
Kuva 3 Käymälän säiliö. Käymälä tyhjenetään säiliön päälle tehdystä luukusta

Valmistajan antamissa ohjeissa luki että suotoneste haihtuu säiliöstä, mutta tämä ei pitänyt paikkaansa, ja alkuun nestettä kerääntyi säiliön pohjalle. Tämän vuoksi suotonesteelle on pumpattava umpikaivoon, josta sitä käytetään lannoitusaineena.

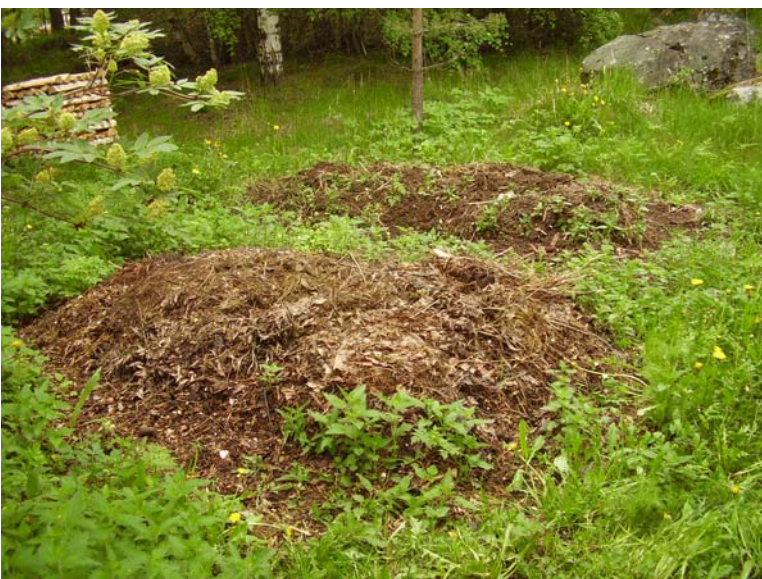
Kuivakäymäläjäte tyhjennetään pihamaalle avokompostiin. Tässä kompostissa se saa olla 2 vuotta, ennen kuin se käytetään kasvimaalla maan parannusaineena. Suotoneste johdetaan umpikaivoon, josta se käytetään lannoitusaineeksi puille ja kasveille.

Kuva 4 Käymäläjäte jälkikompostoituu avokompostissa
