1. Suursäiliö ratkaisu omakotitaloon Lempäälään (käytössä yli 20 vuotta)

1.1 Yleiset tiedot kohteesta

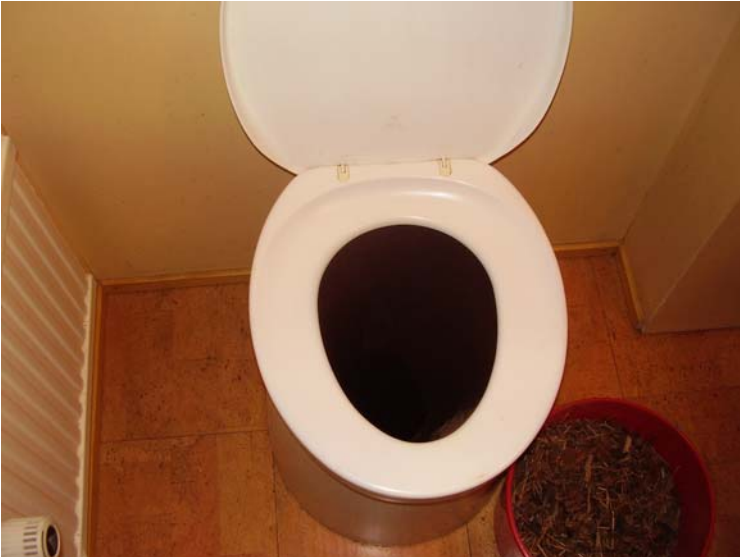
Kuva 2 Käymälätilan kaakelointia pohdittiin mutta sitä ei koettu tarpeelliseksi. Istuimesta johtaa kuilu suoraan alapuolella sijaitsevaan säiliöön.

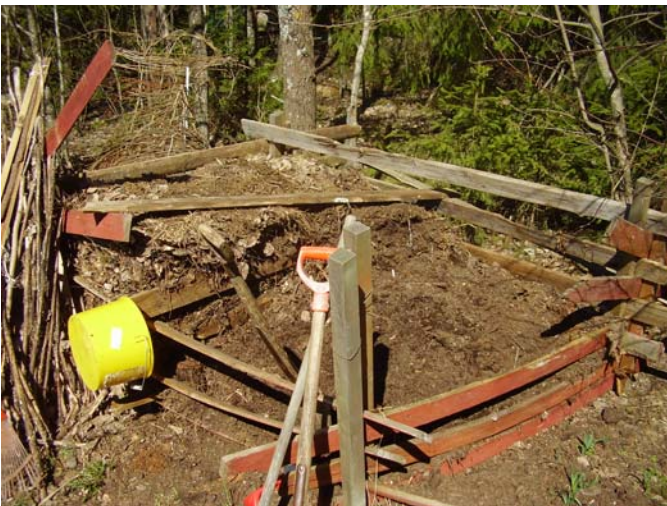
Kuva 3 Kompostoitunut käymäläjäte käytetään puutarhassa maanparannusaineena

Kuivakäymäläjäte käytetään puutarhassa. Kuivakäymäläjäte tyhjenetään kompostiin. Asukas kommentoi kompostin ongelmaksi kuivuuden, joka taas häiritsee kompostoitumisprosessia. Jälkikompostit ovat avokomposteja ja käytännössä pelkkiä lautakehikkoja joihin käymäläjäte laitettiin.

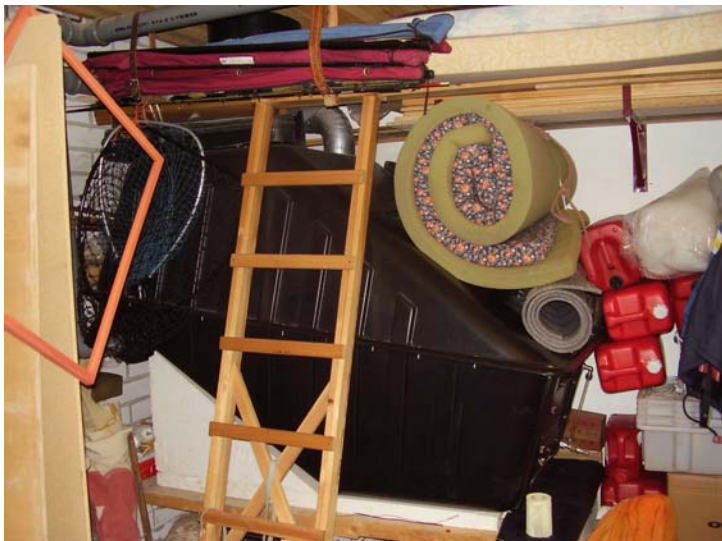
Kuva 4 Säiliö on sijoitettu lämmitettyyn kellaritilaan. Tavarat säiliön läheisyydessä ovat todisteena hajuttomuudesta.

Hajuongelmia ei ole esiintynyt sisällä mutta matalapaineen aikana pihassa saattaa esiintyä jonkinlaisia hajuhaittoja. Hajut eivät tuolloinkaan kuitenkaan ole haitaksi. Kärpäsongelmia ei ole esiintynyt. Asukas muistaa törmänneensä yhteen kärpäseen koko 20 vuoden aikana sisätiloissa. Omenaviini- tai viinietikkaa on laitettu pieneen purkkiin ja purkki on asetettu käymälän säiliöön. Tämä on toiminut erinomaisena kärpäsansana. Edellä mainitun kondenssivesiongelman lisäksi muita ongelmia ei ole esiintynyt.
